## ENCARAR UNA RESTAURACIÓN/REHABILITACIÓN CON TODAS LAS GARANTÍAS

ARJONA BORREGO, JOSEP M.

**Palabras clave:** restauración; rehabilitación; reforma.

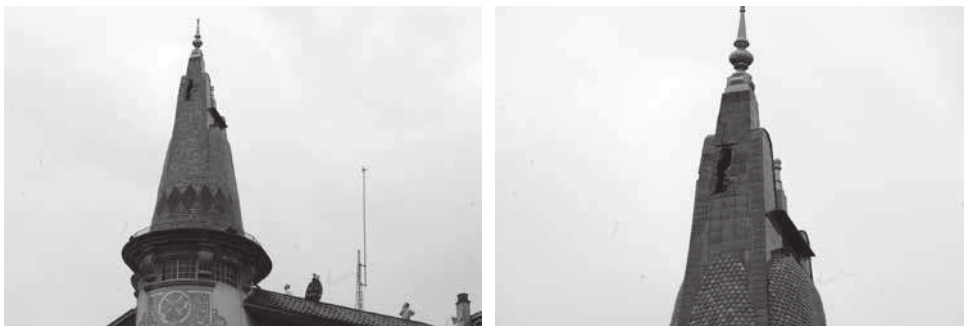
Figura 1 y Figura 2. Muestras del efecto del rayo en *La Punxa* el año 2006 - © Miquel Ruiz, Fotógrafo – Girona.

Así tenemos ejemplos recientes de necesidades de restauración/rehabilitación en inmuebles antiguos de Girona donde, si bien se ha tenido en cuenta su fisonomía original, finalmente se han rehecho con materiales más modernos, como el hormigón armado, en lugar de volver a utilizar la bóveda rebajada cerámica (bóveda catalana). Una muestra significativa la tenemos en los arcos y bóvedas de las casas de Sant Narcís, donde chocó un camión de basura el año 2012, o de la casa de La Punxa, sede del Colegio de Aparejadores, Arquitectos Técnicos e Ingenieros de Edificación de Girona, donde el 15 de julio de 2006 cayó un rayo que atravesó su cúspide (Figura 1 y 2). En ambos casos la restauración se acompañó de hormigón armado y/o estructura metálica en lugar de volver a rehacer completamente las bóvedas o arcos con materiales cerámicos, tal como eran en origen.

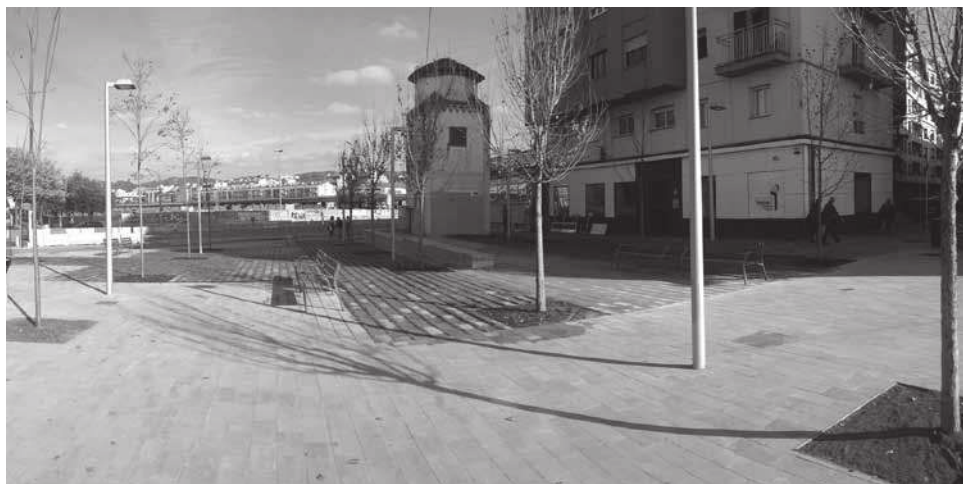
Figura 3. Edificio del transformador en la Plaza *Mare de Déu de Montserrat*  
Fotografía de Josep M. Arjona.

Este “pecado” se sigue cometiendo actualmente con edificios singulares por desconocimiento técnico, un mal entendido rediseño, razones económicas o, incluso, presiones vecinales. Así en nuestra ciudad un edificio catalogado (Figura 3), construido con bóveda tabicada, tiene los días contados porque está ubicado en el lateral de una plaza pública que, al ser reformada, los vecinos la quieren sin ningún obstáculo. En febrero de 2014, en tan solo siete días, recogieron 2.200 firmas para forzar su derribo.

Aunque en su interior hay una estación transformadora, que ahora se cambiará de lugar, nadie parece tener en cuenta que es un edificio singular de bóveda tabicada rebajada de 1952, y que pertenece al conjunto de viviendas jardín del *Grup Sant Narcís* de Girona. Es un conjunto histórico catalogado del cual se han hecho muchos estudios. ¿No sería mejor retirar el transformador, rehabilitar el edificio y recuperarlo para el barrio, como un equipamiento más, en lugar de derribarlo?

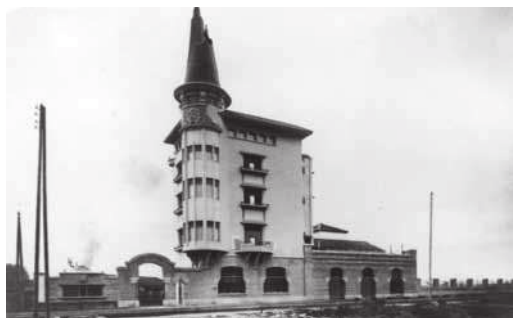
Figura 4. *La Punxa* en 1960/1975.

Conocida popularmente como *casa de la Punxa*, en referencia al elemento más sobresaliente del edificio, este fue concebido como un bloque de pisos de alquiler que formaba parte de un conjunto de naves, chalets y dependencias de la fábrica de harinas *Farinera Teixidor*, construido entre el año 1918 y 1922 (Figura 4) e ideado por el arquitecto modernista Rafael Masó.

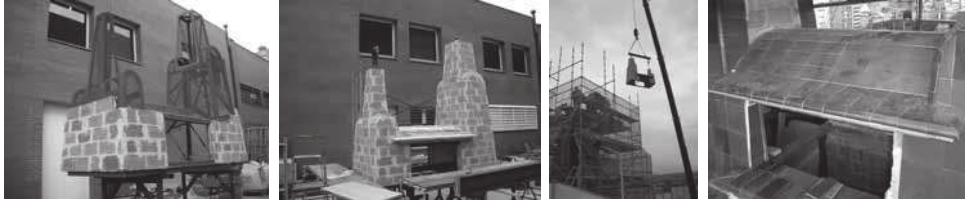
Figura 6. Figura 7. Figura 8. Figura 9.  
Muestra de la evolución de los trabajos preparatorios de reparación de *La Punxa* –  
Fuente: CAATEE de Girona.

No fue el único reto ya que la parte superior de cúpula, *la Punxa*, originalmente era totalmente de cerámica y en la reposición no se hizo así. Los técnicos que llevaron a cabo dicha reposición consideraron más oportuno preparar una estructura metálica que imitara la forma original, para después revestirla de ladrillos cerámicos y que estos fueran la base donde colocar las piezas de recubrimiento vidriadas.

De esta forma se montó una estructura prefabricada en taller con un esqueleto de base metálica y cuerpo cerámico, que sería más fácil de transportar a la obra, para después acabar de revestirla, tal y como se ve en la secuencia de las Figuras 6, 7, 8 y 9.

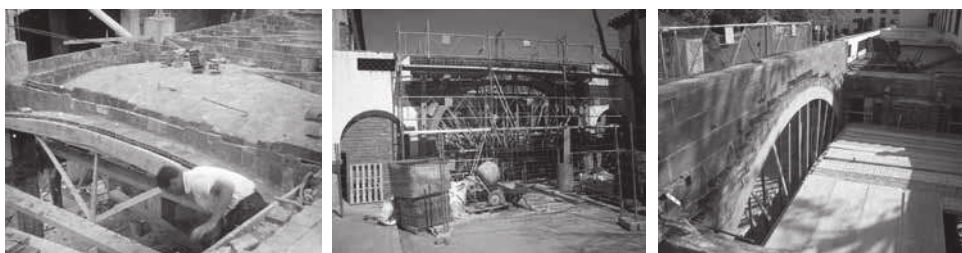
Figura 10. Bóvedas el 1952. Figura 11. Fase de reconstrucción. Figura 12. Fase de reconstrucción.

La construcción era bien sencilla, dado la imposibilidad de utilizar armadura metálica por restricciones normativas. Así, Ignasi Bosch, ideó un sistema de bóvedas vaídas rebajadas de un solo grueso cerámico con un anillo de acero que ayudara a los esfuerzos [5] (Figura 10), hoy llamadas bóvedas de cuatro puntos o de “mocador” (pañuelo), por la semejanza de los pañuelos que, años antes, los operarios de obras se ponían en la cabeza atados por las cuatro puntas.

Es por eso que, a diferencia del caso anterior, en esta obra de reconstrucción si se rehizo todo el sistema con bóveda cerámica tal y como era, pero en este caso los nervios principales (arcos) se realizaron con hormigón armado en lugar de arcos cerámicos. La mejor muestra de ello son las fotografías siguientes (Figura 11 y 12).

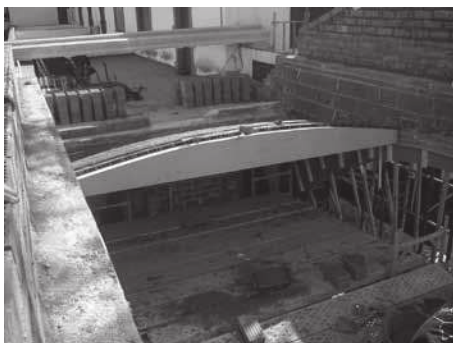
Figura 13. Las casas en 1957.

- En el Archivo Histórico del Ayuntamiento de Girona encontramos algunas actas de 1954 donde se explicaban los motivos de creación del conjunto y 26 negativos de fotografías de 1957, justo antes de entregar las viviendas a sus propietarios, que posteriormente nos digitalizaron (Figura 13).

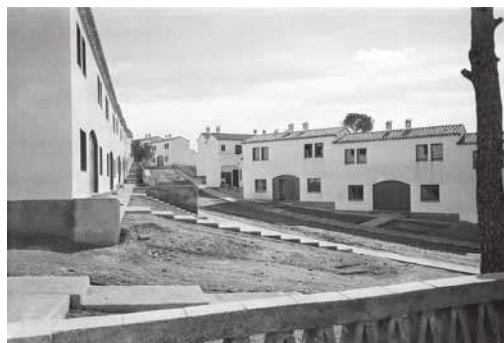
Figura 14. Plano original de las casas.

- Finalmente, en el Archivo Histórico de la Diputación Provincial, encontramos el grueso de la documentación, con la memoria y plano original de planta, fachada y sección (Figura 14). Se encontraron también diferentes albaranes y partes de obra donde se especificaban los costes anuales.
